Instandstellung von Trockenmauern 2020-2023

Schlussbericht

9. Dezember 2023

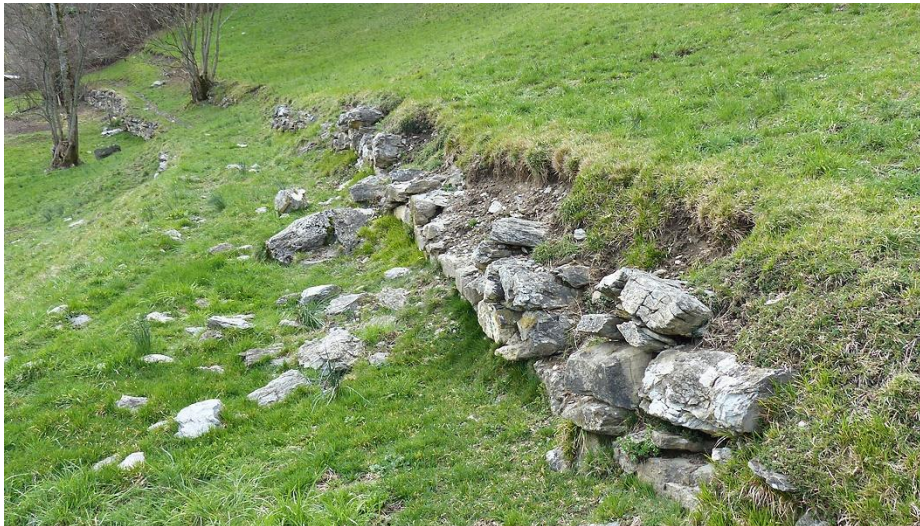
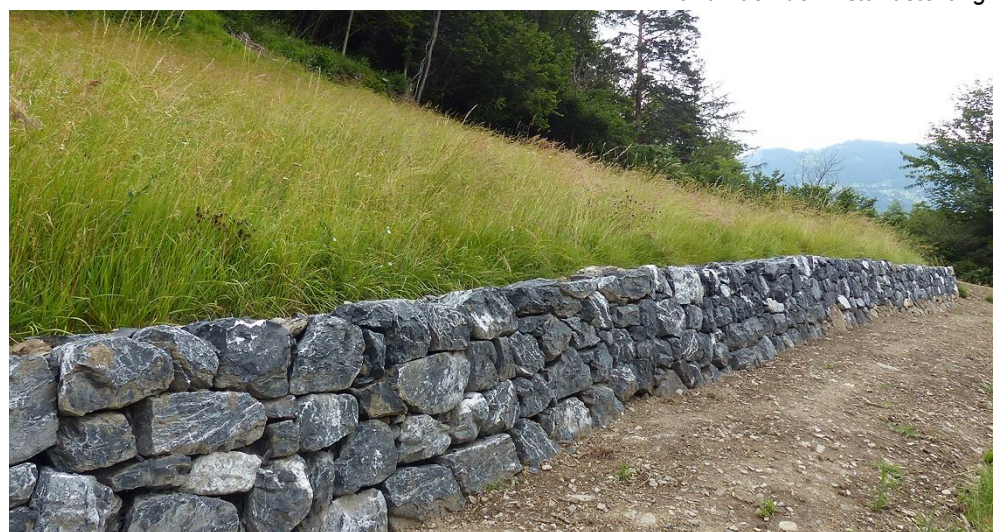
Ostteil der Mauer 207, vor ...

... und nach der Instandstellung.

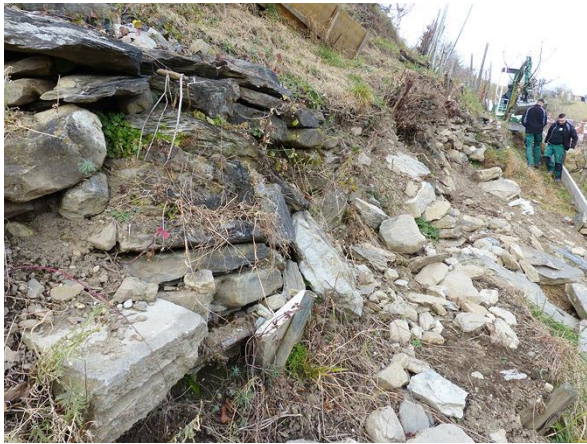
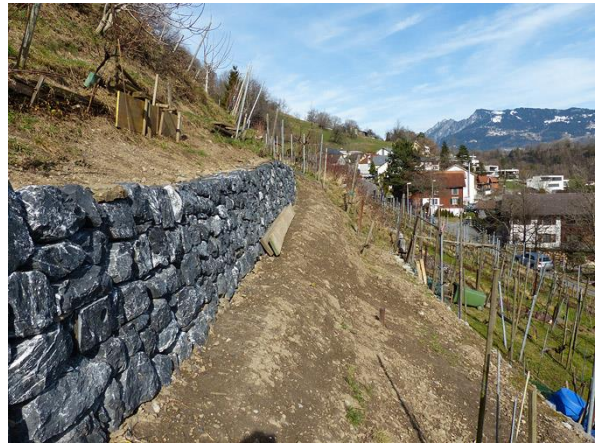
Mauer 59, Rössliwingert: Zustand bei Baubeginn ...

... und nach der Instandstellung (rechts Azmoos).

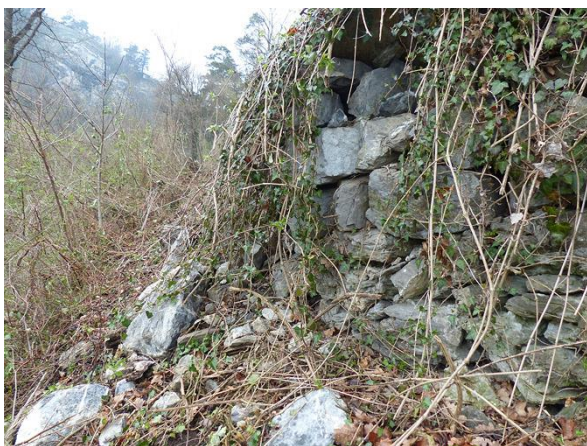
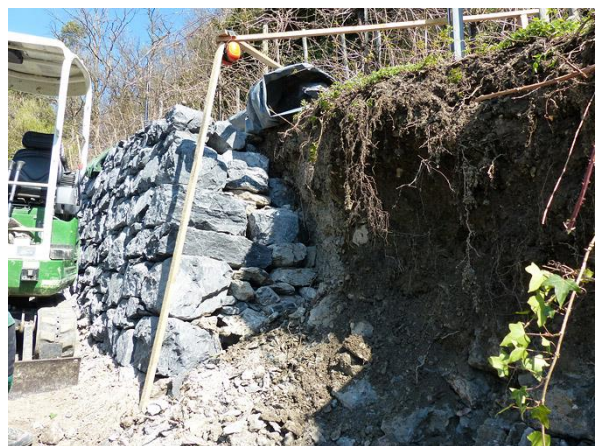
Mauer 131, Gässli: Zerfallende Mauerstelle ...

... und die Mauersanierung in Arbeit.

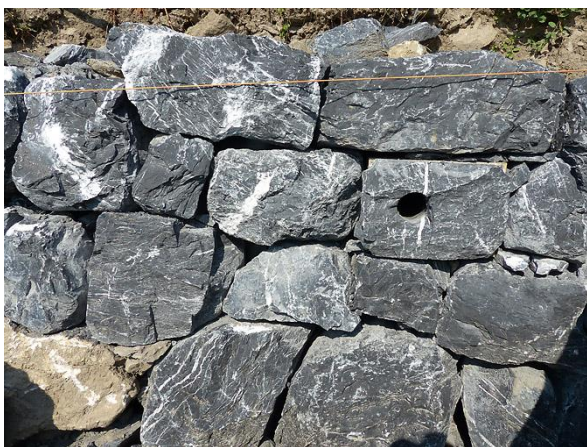
Mauer 179, Murris: Einflugloch zur Wiedehopf-Nisthöhle ...

In drei geeigneten Mauern wurden Nisthöhlen für den Wiedehopf eingebaut. Der Wiedehopf brütet seit einigen Jahren wieder in Wartau, mit den Nisthöhlen sollen die Chancen für weitere Bruten verbessert werden.

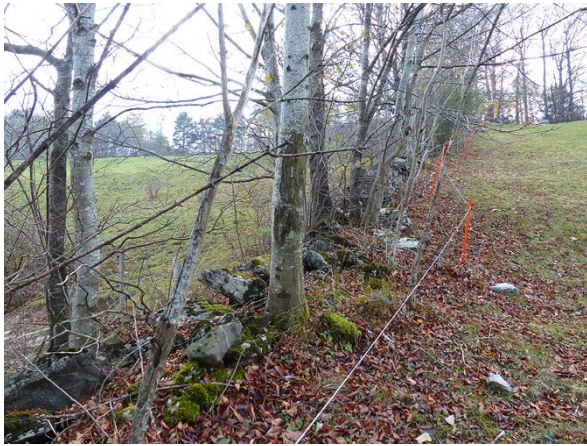
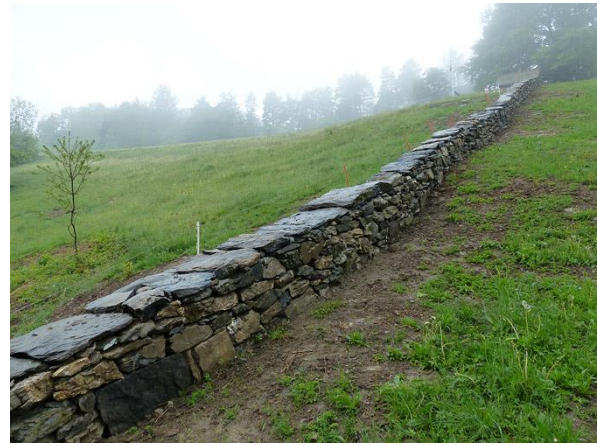
Mauer 212, Selva oben: Zuvor ein bestockter Steinwall, ...

... nach der Sanierung wieder eine ansehnliche Weidema-
mauer. Die Weidetiere werden jeweils mit einem Zaun
von der Mauer ferngehalten (weisser Pfosten).

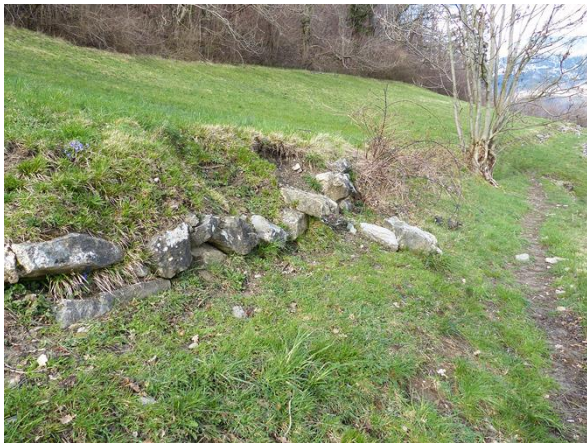
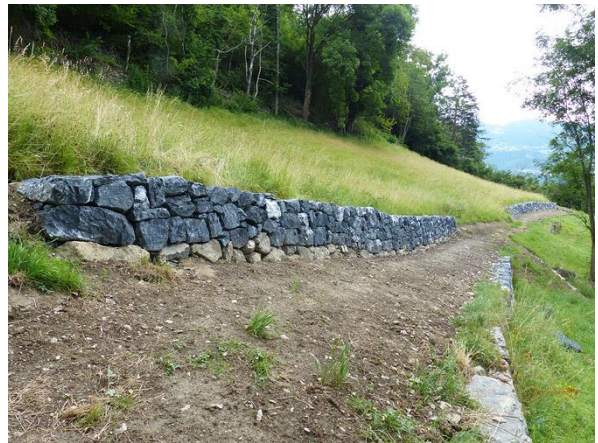
Mauer 207 (Westteil), Vergolis: Zerfallene Strecke ...

... und selbe Stelle nach der Instandstellung. Direkt
oberhalb liegt eine Trockenwiese von regionaler
Bedeutung (TW 286).

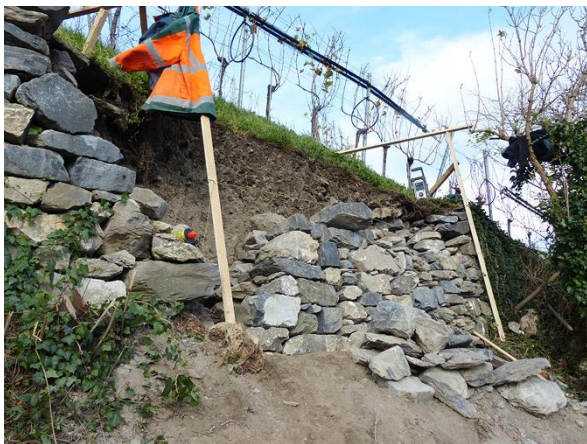
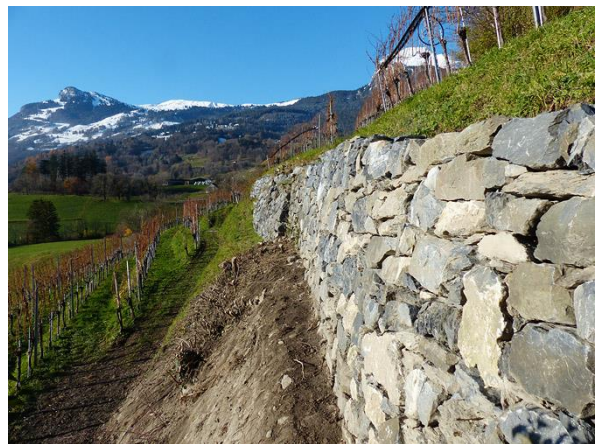
Mauer 170, Burghalde: Während der Arbeiten ...

... und die instandgestellte Mauer (links mit Gonzen).

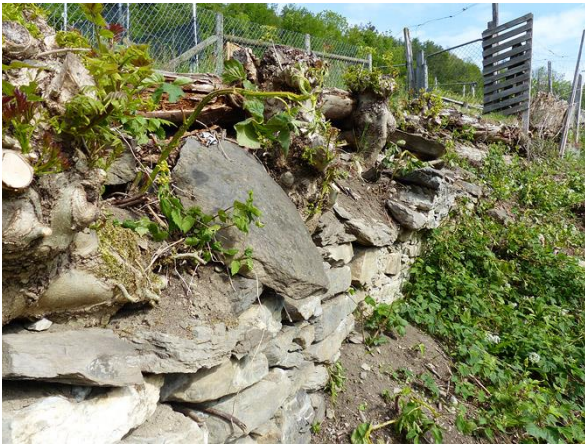
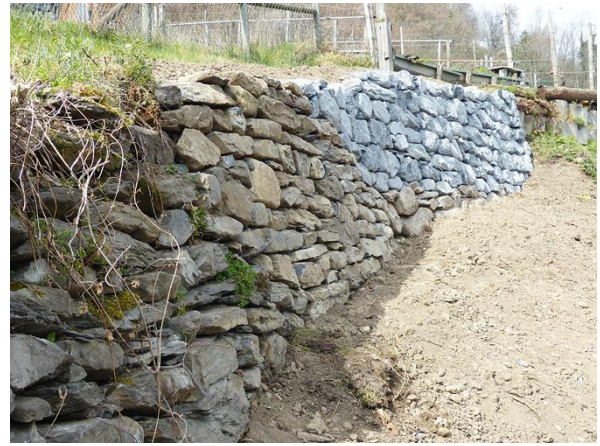
Mauer 456, Burlerau: Mit Löchern und Eschen ...

... und wieder als stabile Mauer instandgestellt.

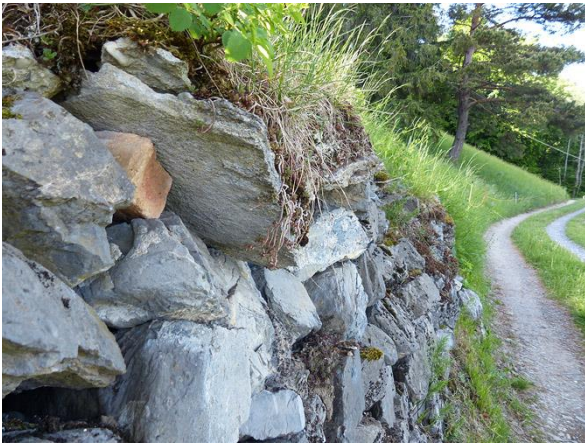
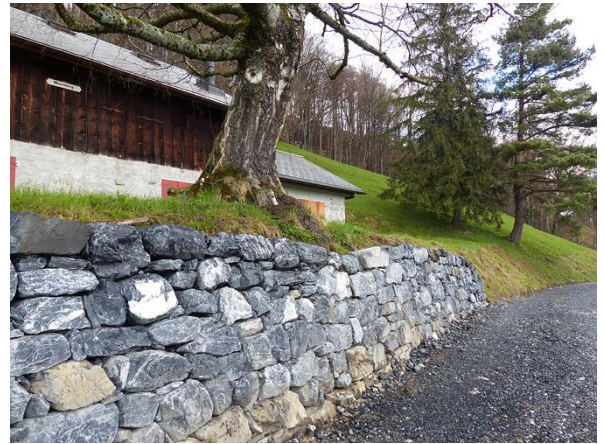
Mauer 280, Maienberg: Schlechter Zustand, ...

... nach der Sanierung wieder eine schöne Mauer.

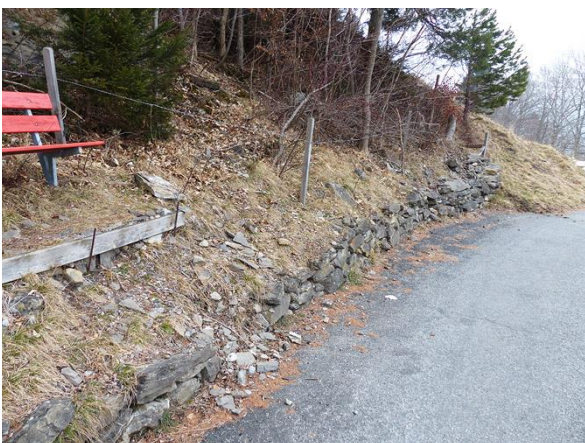
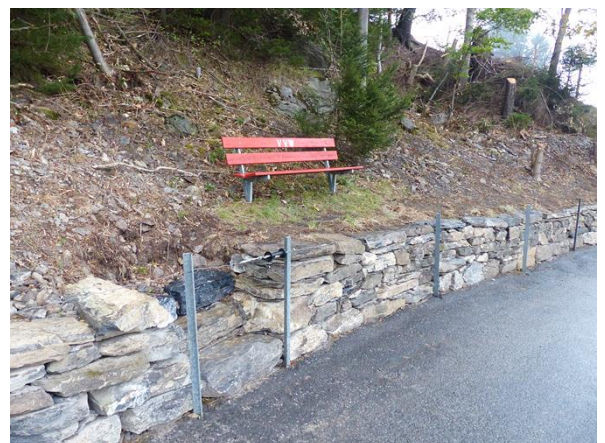
Mauer 264, Schneggenhag: Ausgangslage, zerfallend ...

... und im instandgestellten Zustand mit Weidezaun.
